四川省都江堰灌区续建配套与节水改造  
元兴水库右干渠整治工程

# 水土保持设施验收报告

建设单位：中江县水利水电技术推广中心  
编制单位：四川美景未来环保技术有限公司

二〇二四年八月

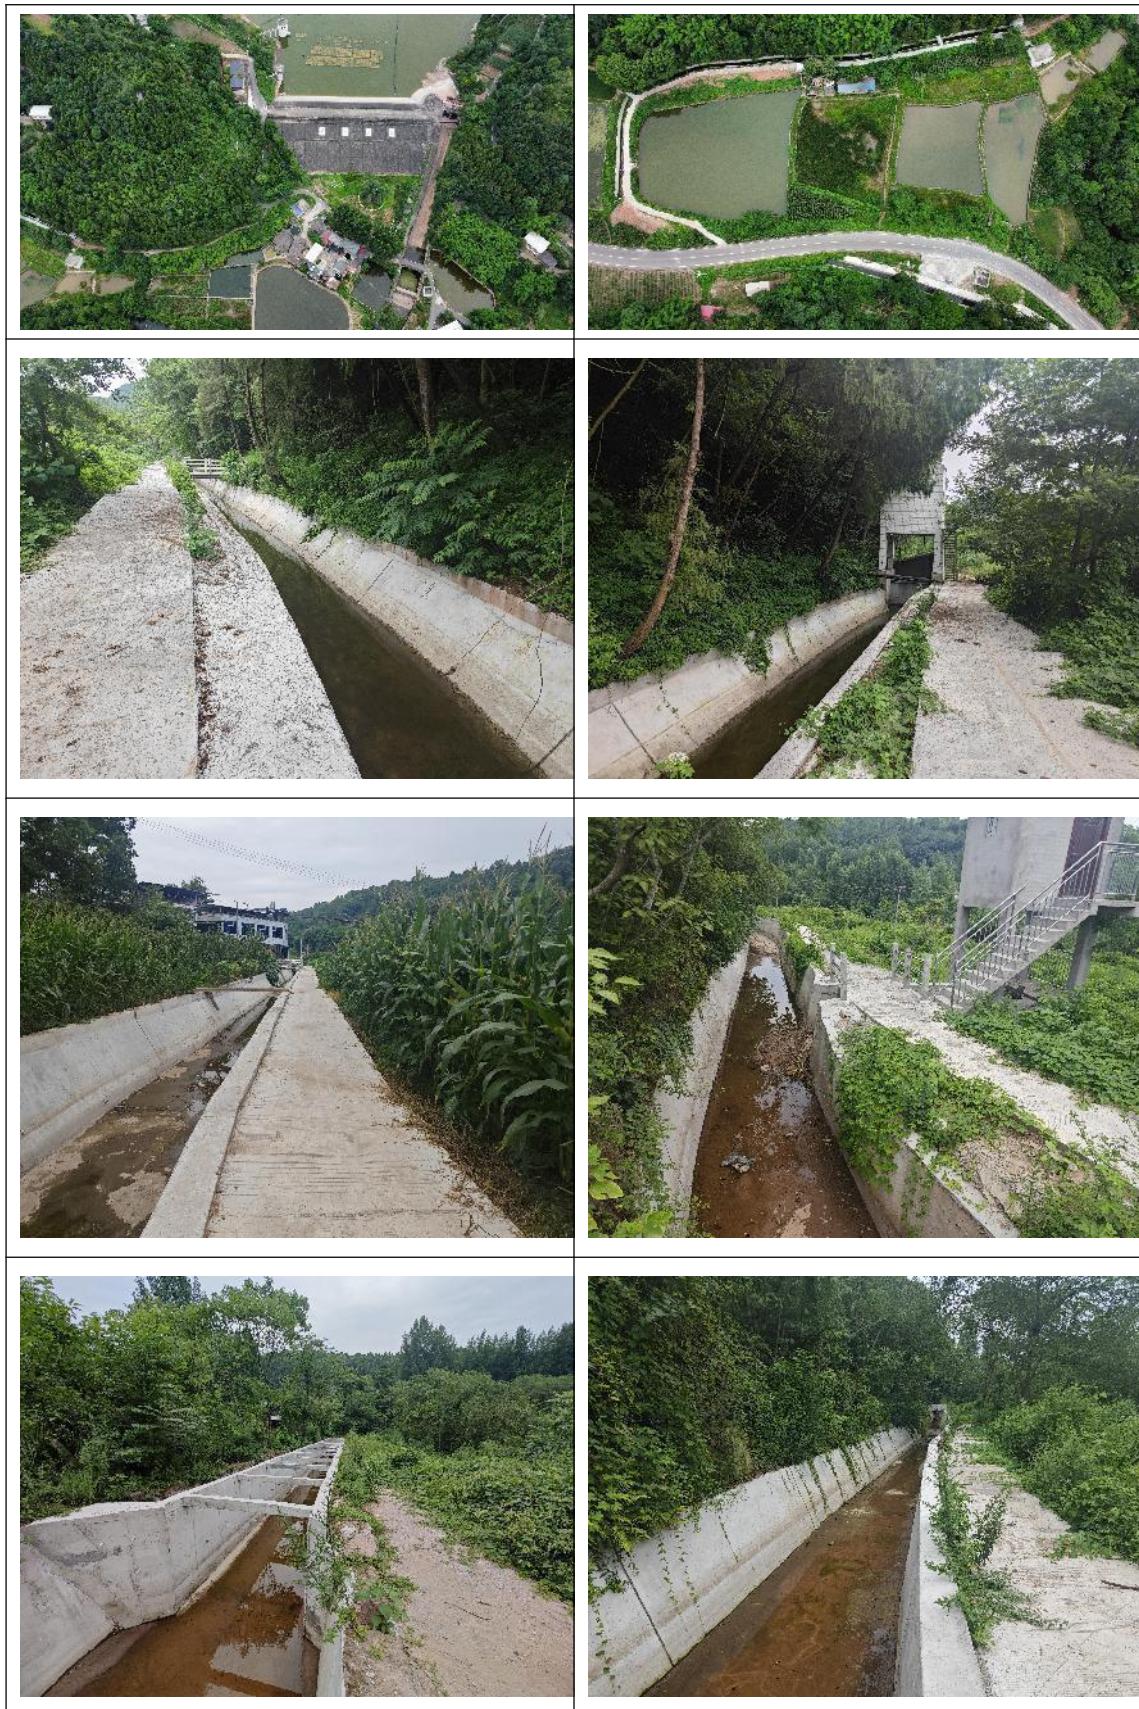
图 3.5-1 项目现场实地勘察情况

报告编制人员在资料整理分析的基础上对各防治区进行了实地调查、测量、核实实施的水土保持设施。现场实地勘察情况如下图。

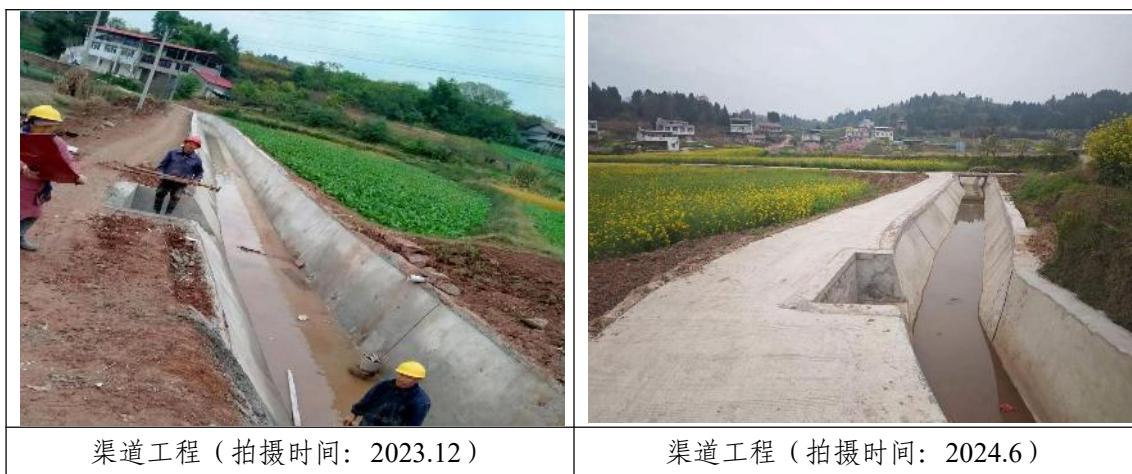
图 3.5-2 渠道工程施工中、后对比照片

根据表 3.5-1，本项目渠道工程区基本按要求落实原水保方案及批复设计水土保持措施体系中的围堰和集水坑。相较原水保方案，措施体系和工程量基本一致，达到了施工防治水土流失的效果，水土保持功能没有降低。

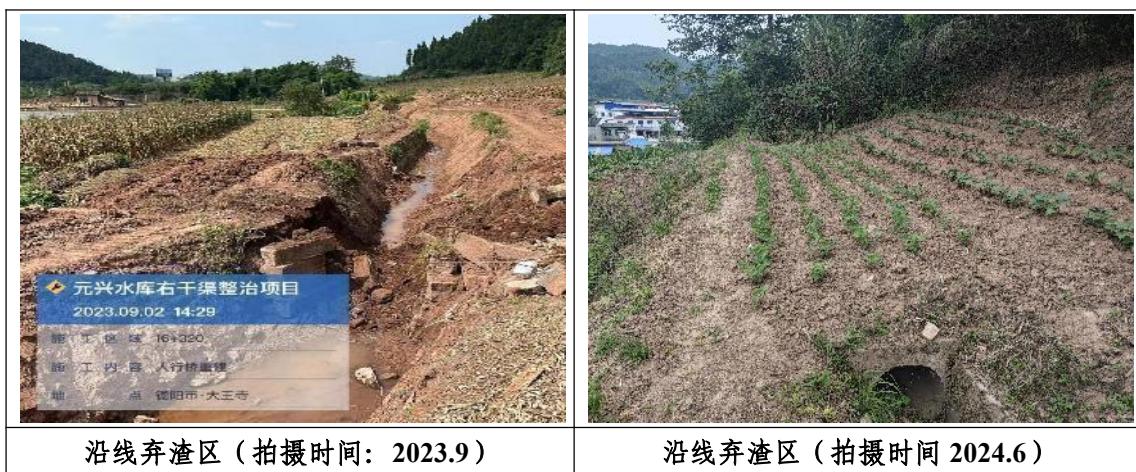
图 3.5-3 沿线弃渣区施工中、后对比照片

根据表 3.5-3，本项目沿线弃渣区基本按要求落实原水保方案及批复设计水土保持措施体系中的表土剥离、表土回覆、土地整理、临时排水沟、临时沉沙凼、防雨布遮盖、撒播草籽措施；根据施工图设计及项目实际情况调整了工程量。相较原水保方案，措施体系基本一致，实施数量相应调整，水土保持功能没有降低。
