德阳市中江县清溪河流域生态环境
综合治理项目
水土保持设施验收报告

建设单位：中江凯兴建设投资有限公司

编制单位：四川鑫碧源工程咨询有限公司

水土保持设施验收报告

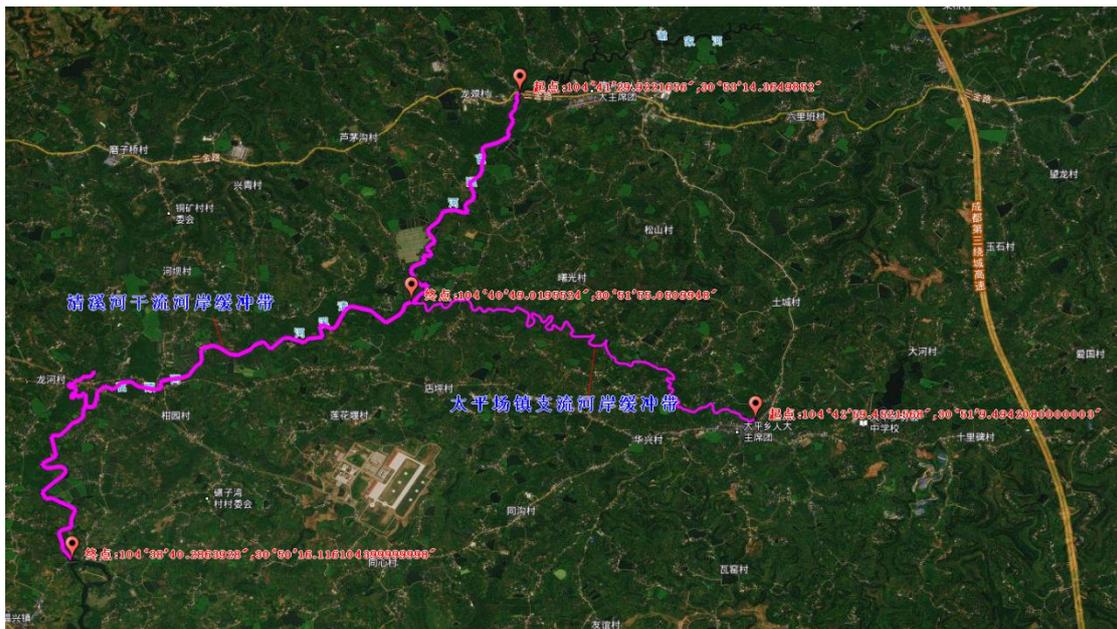
图 1 清溪河兴隆镇段河岸缓冲带位置图

兴隆镇为三金路至龙吐水桥段，涉及河道 11.95km，起点经纬度坐标为：东经 104° 41' 29.92" ，北纬 30° 53' 14.36" ，终点经纬度坐标为：东经 104° 38' 40.28" ，北纬 30° 50' 16.11" ；太平村至兴青村段，涉及河道 6.01km，共计 12.1 万平方米，起点经纬度坐标为：东经 104° 38' 40.28" ，北纬 30° 50' 16.11" ，终点经纬度坐标为：东经 104° 42' 59.45" ，北纬 30° 51' 9.49" 。详见下图 1。

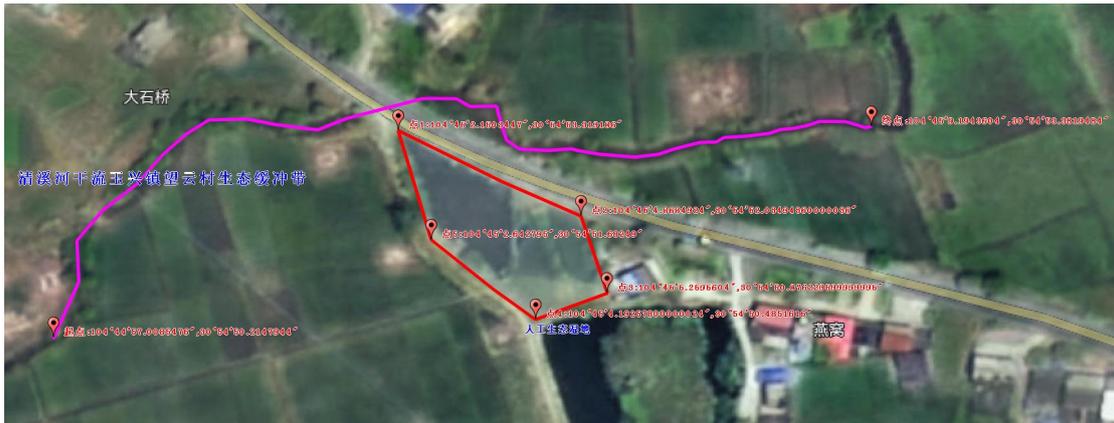
图 2 清溪河干流玉兴镇望云村段河岸缓冲带位置图

玉兴镇为清溪河干流与支流于望云村段共 1.08km，共计 0.5 万平方米，总计 12.6 万平方米。其中，清溪河干流玉兴镇望云村段起点经纬度坐标为：东经 104° 44' 57.00" ，北纬 30° 54' 50.19" ，终点经纬度坐标为：东经 104° 45' 9.19" ，北纬 30° 54' 53.39" ；清溪河支流玉兴镇望云村段起点经纬度坐标为：东经 104° 45' 13.13" ，北纬 30° 54' 11.24" ，终点经纬度坐标为：东经 104° 45' 37.81" ，北纬 30° 54' 31.34" 。详见下图 2、图 3。

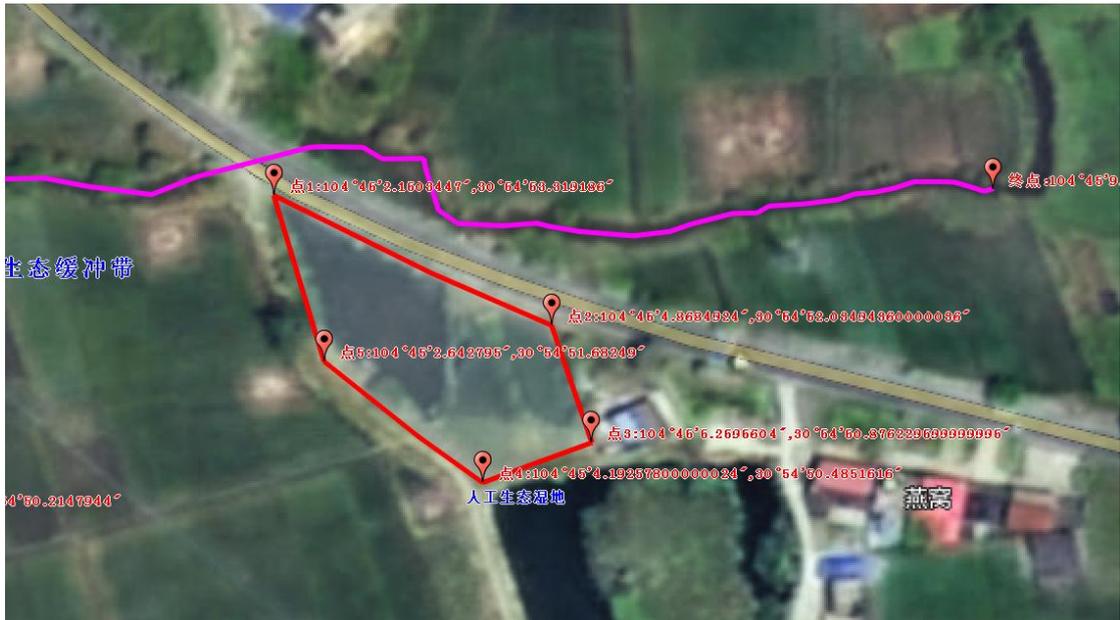
图 4 人工生态湿地位置图

人工湿地是由人工建造和控制运行的与沼泽地类似的地面，将污水、污泥有控制的投配到经人工建造的湿地上，污水与污泥在沿一定方向流动的过程中，主要利用土壤、人工介质、植物、微生物的物理、化学、生物三重协同作用，对污水、污泥进行处理的一种技术。其作用机理包括吸附、滞留、过滤、氧化还原、沉淀、微生物分解、转化、植物遮蔽、残留物积累、蒸腾水分和养分吸收及各类动物的作用。其拐点经纬度坐标为，点 1：东经 104°45'2.15"，北纬 30°54'53.31"；点 2：东经 104°45'4.86"，北纬 30°54'52.03"；点 3：东经 104°45'5.25"，北纬 30°54'50.87"；点 4：东经 104°45'4.19"，北纬 30°54'50.48"；点 5：东经 104°45'2.64"，北纬 30°54'51.68"。

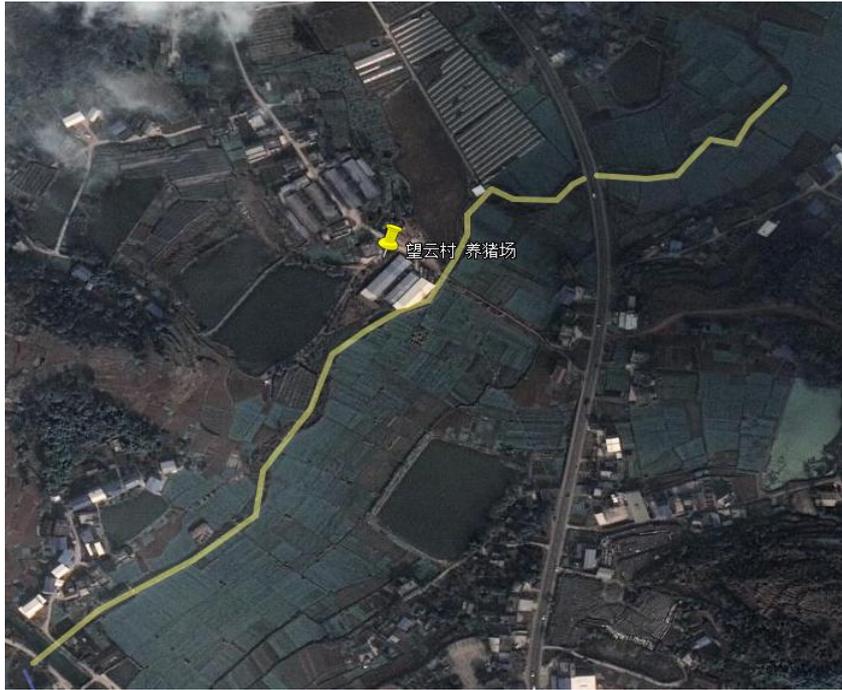
图 7 清溪河支流玉兴镇望云村段河岸缓冲带项目位置图

本项目中河岸缓冲带工程涉及兴隆镇和玉兴镇：兴隆镇为三金路至龙吐水桥段，涉及河道 11.95km，太平村至兴青村段，涉及河道 6.01km，共计 12.1 万平方米；玉兴镇望云村段 1.08km，共计 0.5 万平方米，总计 12.6 万平方米。

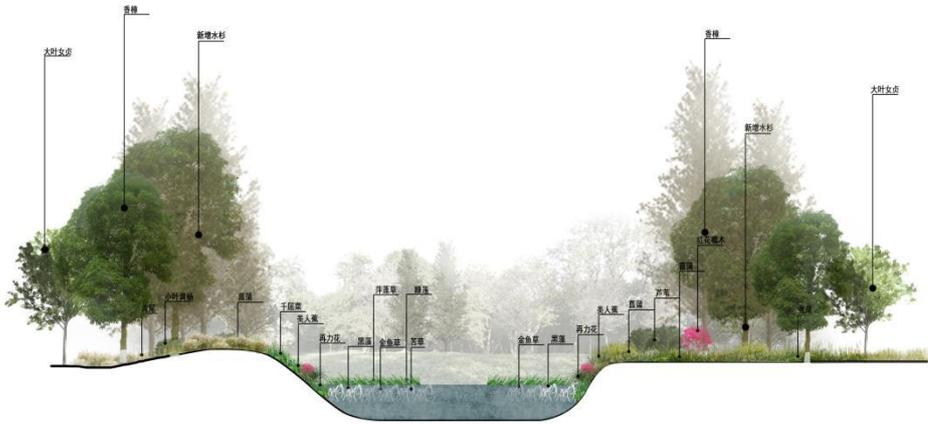
图 8 植被缓冲带断面示意图

(1) 本次设计项目总长度约为 18.97 公里，乔、灌、草为主，在部分地段栽种挺水植物，乔木选择为大女叶贞、水杉、香樟为基调，水杉、香樟种植根据实际现场条件选择点状分布、带状分布、片植等方式。河道窄区域采用点状分布防止大面积乔木落叶二次沉积河床，地形平缓处选择片状种植原则，打造生态带林荫空间，地形高差变化大的区域采用点缀种植方式结合现状植物丰富景观多样与层次性。

(3) 灌木采用小叶黄杨水杉和红花檵木，种植面积为 1.2 万平方米采用丛植，乔木乡土树种入香樟、水杉、大叶女贞，根系对净化水质具有特别好的效果，大面积种植景观效果极佳，点状种植可作为基调树丰富景观层次性，水杉选择胸径 10-15 公分形体笔直冠幅 2.5-3 米之间造型，共计 463 棵，香樟择胸径 5-8 公分形体笔直冠幅 1.5-2 米之间造型，共计 308 棵，大女叶贞为乡土树种适应能力强造型优美，景观

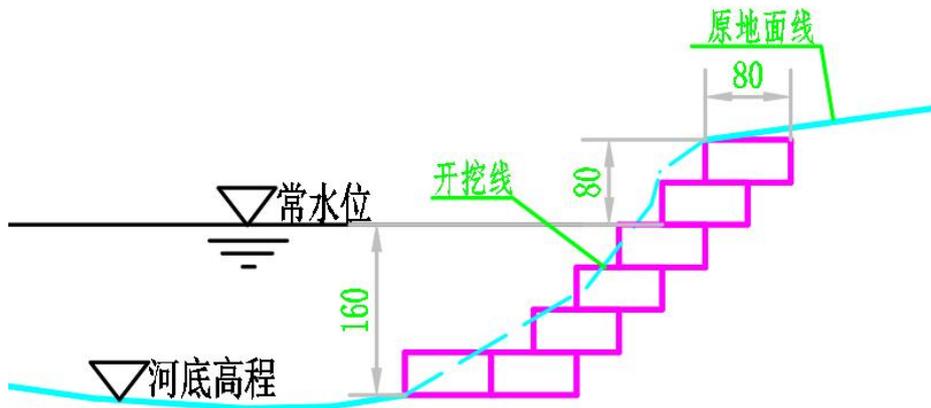
图 9 横断面图

本工程确定方案为宾格石笼，生态护岸以分层形式砌筑，石笼共 6 层，顶宽 0.8m，

底宽 1.6m，砌筑成垂直阶梯。单个石笼宽 0.8m，高 0.4m，顺河向长 0.8。石笼背水侧以砂卵石回填反滤。

生态护岸采用格宾石笼堆砌，分层砌筑，护坡高 2.4m，顶宽 0.8m。单个石笼尺寸为 0.8×0.8×0.4（长×宽×高）。石笼上部覆盖植被，植物配置见横断面图。

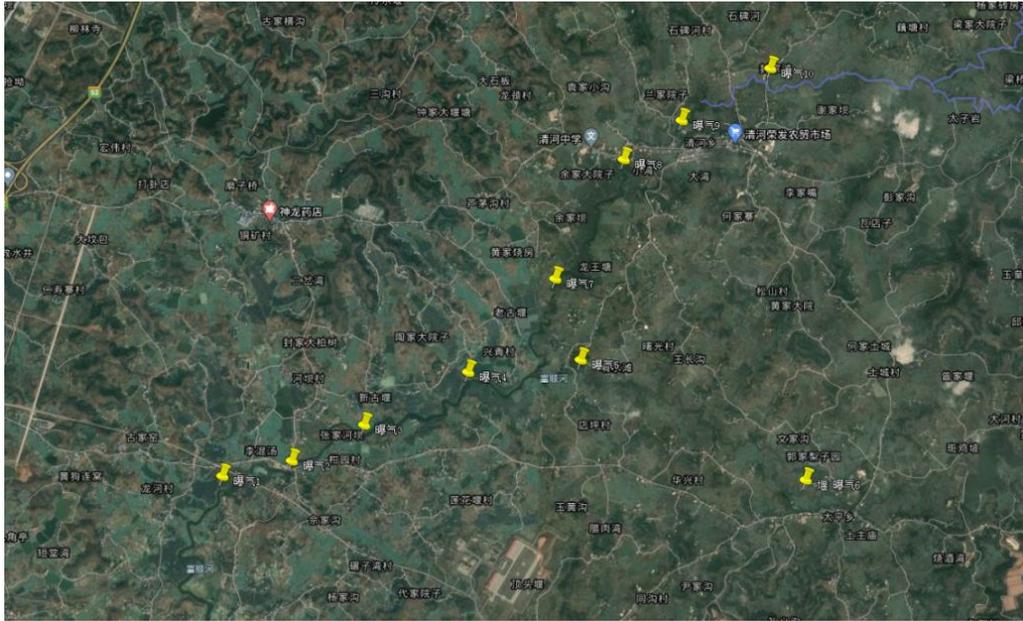
图 10 曝气充氧设备安装位置图

根据清溪河流域水体实际情况综合确定曝气设备参数如下：鼓风机+曝气管数量为 10 台，功率 4kW，风压 4000mmaq，风量 2.35m³/min。曝气管道采用 DN50PE 管，曝气管长 400m，每 6m 设曝气盘 1 个。曝气盘直径 215mm，通气量 1.5~3m³/h。

选择清溪河流域场镇附近污染物入河量大，水质较差的河段下游有供电条件的区域安装曝气设备，位置见图 10。
